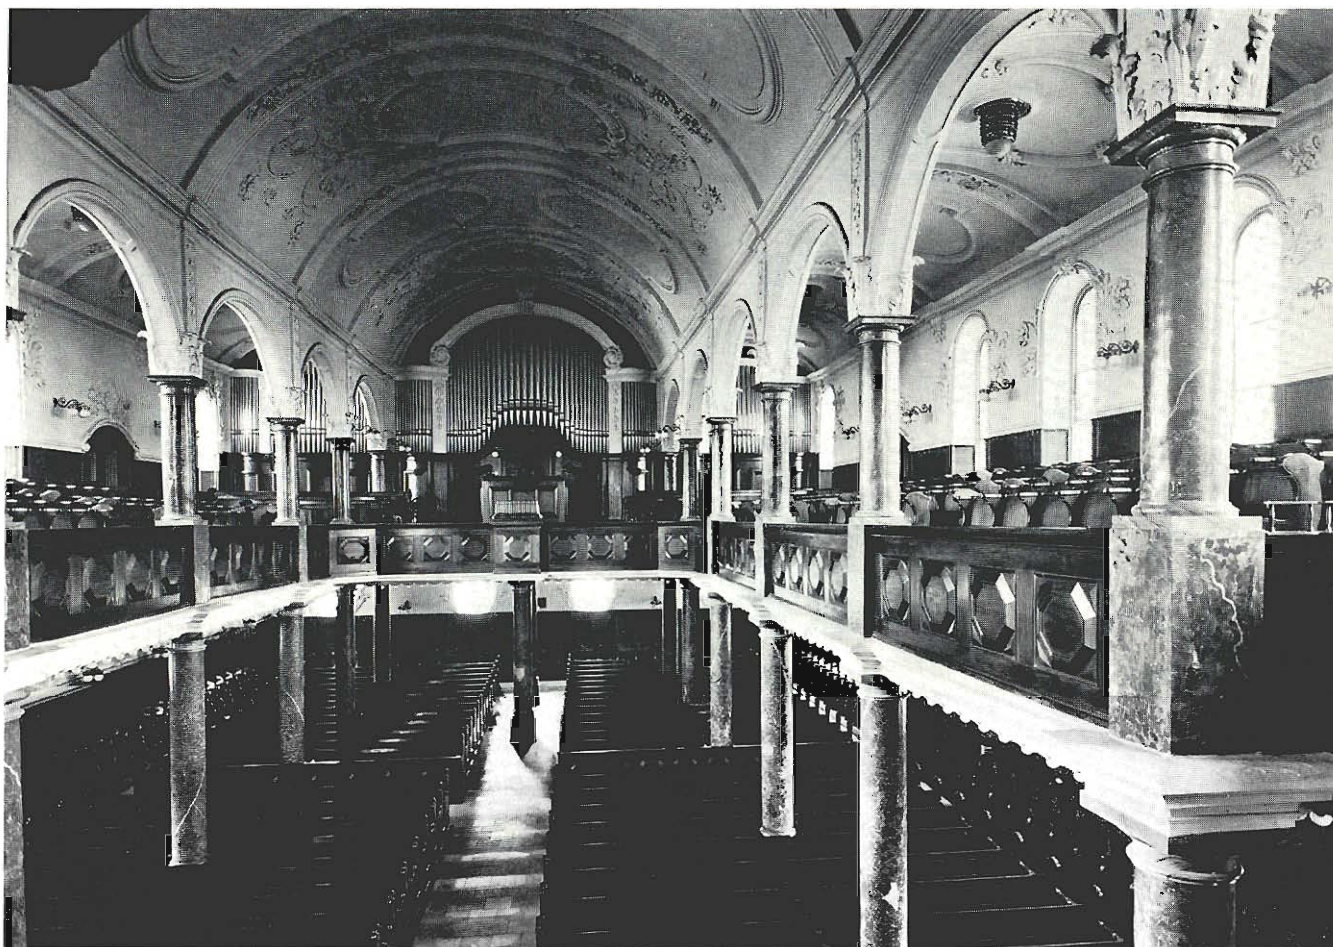
Während die *Orgel* sich vorher bis unter die Seitentonnen erstreckte und dadurch Volumen und Belichtung der Kirche erheblich geschmälert hatte, ist sie heute auf eine stark reduzierte Fläche unter der Mitteltonne verwiesen (Abb. 43 und 45).

Abb. 43 Der Innenraum vor der Restaurierung. Vier Fenster unter den Seitentonnen wurden von der Orgel verdeckt

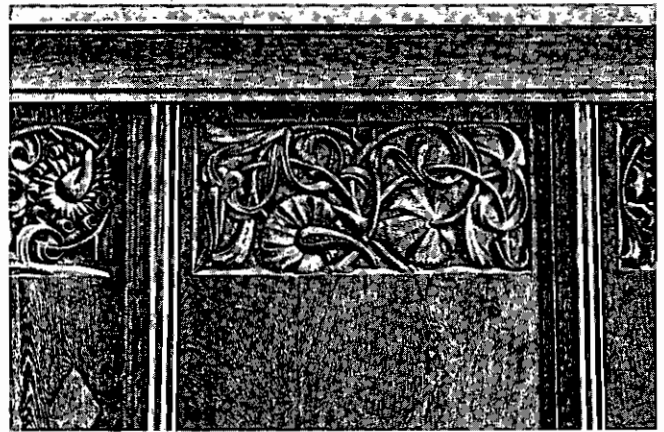
Abb. 44 Flachschnitzerei an einem Chorgestühl, restauriert, darüber neues Abschlußgesimse. Die Restaurierung erfolgte streng nach dem Prinzip, möglichst viel Originalsubstanz zu erhalten
